29 décembre 2021

## La Grande Crue des deux Guiers

## Le Moulin Neuf (Guiers Mort / Entre deux Guiers)

### La Corderie (Guiers Vif / Les Echelles)

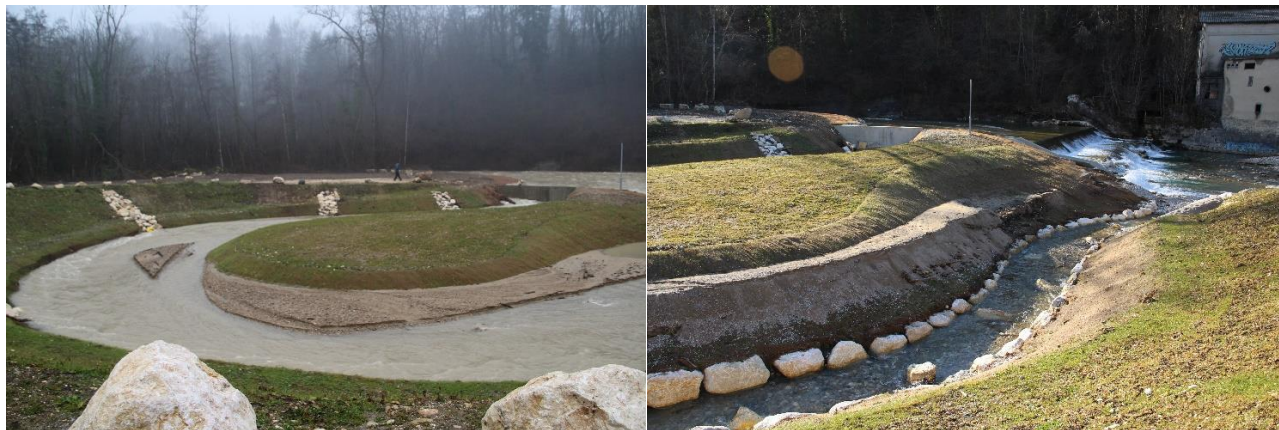
La rivière de contournement a été ennoyée. L'entrée d'eau est manifestement trop importante et sans doute mal configurée. Comme cela était prévu, la survenance des crues imposera systématiquement des travaux de dégagement des arbres et des sédiments déposés.

49 – 50 Deux photos de la rivière de contournement à quelques jours d'intervalle. Dépôts importants rive convexe de la rivière.

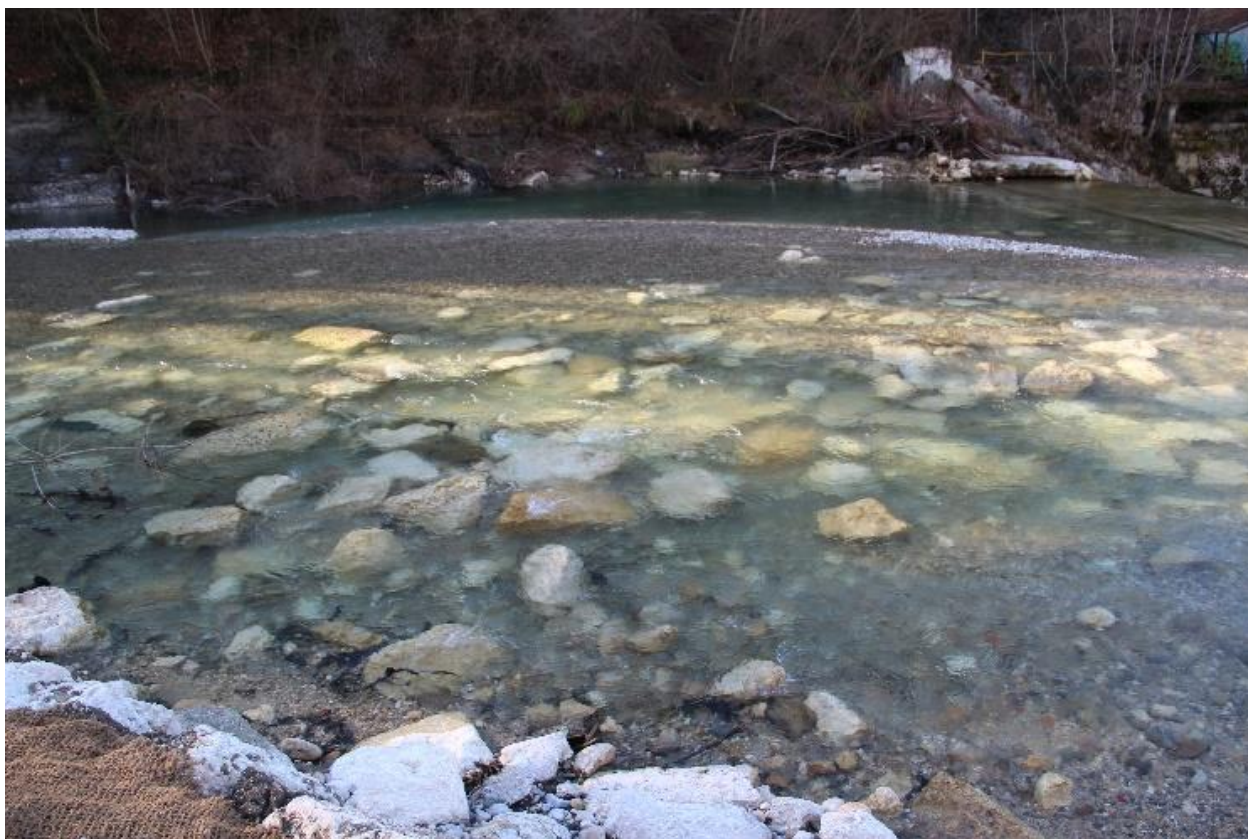
Le grand mur de protection du chemin de la Broue est à reconstruire. Ici, sur le site même du barrage, de nombreux blocs de protection des berges ont été charriés sur plus de 100 mètres et disséminés au milieu du lit.

51 - Les blocs arrachés et charriés jusqu'au seuil du barrage

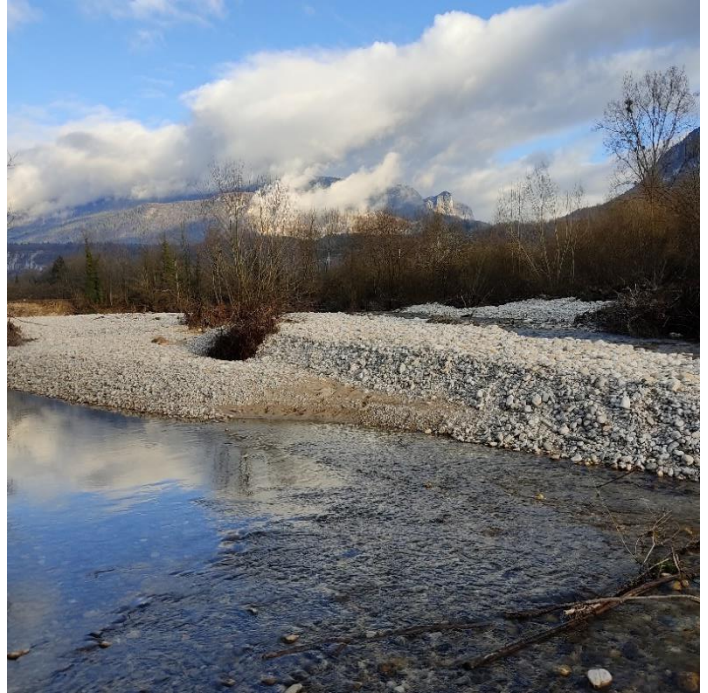
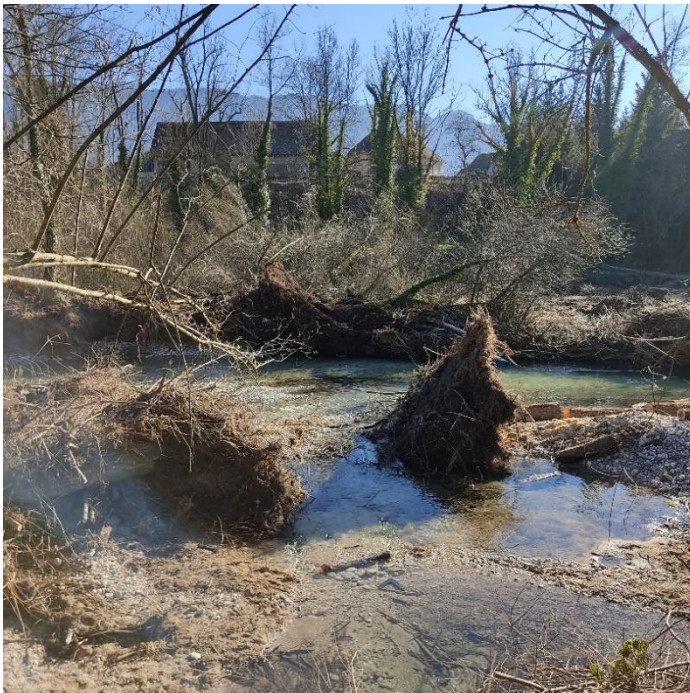
52 - 53 - 54 Quelques photos sans commentaire

Berges et arbres arrachés, monceaux de cailloux et graviers, vie aquatique et biodiversité éliminée. La transformation de la rivière se révèle spectaculaire.

Dès après cet événement, ce fut la grande fête des tronçonneuses s'affairant à ôter les plus gros troncs pour éviter les effets désastreux d'une potentielle nouvelle crue.

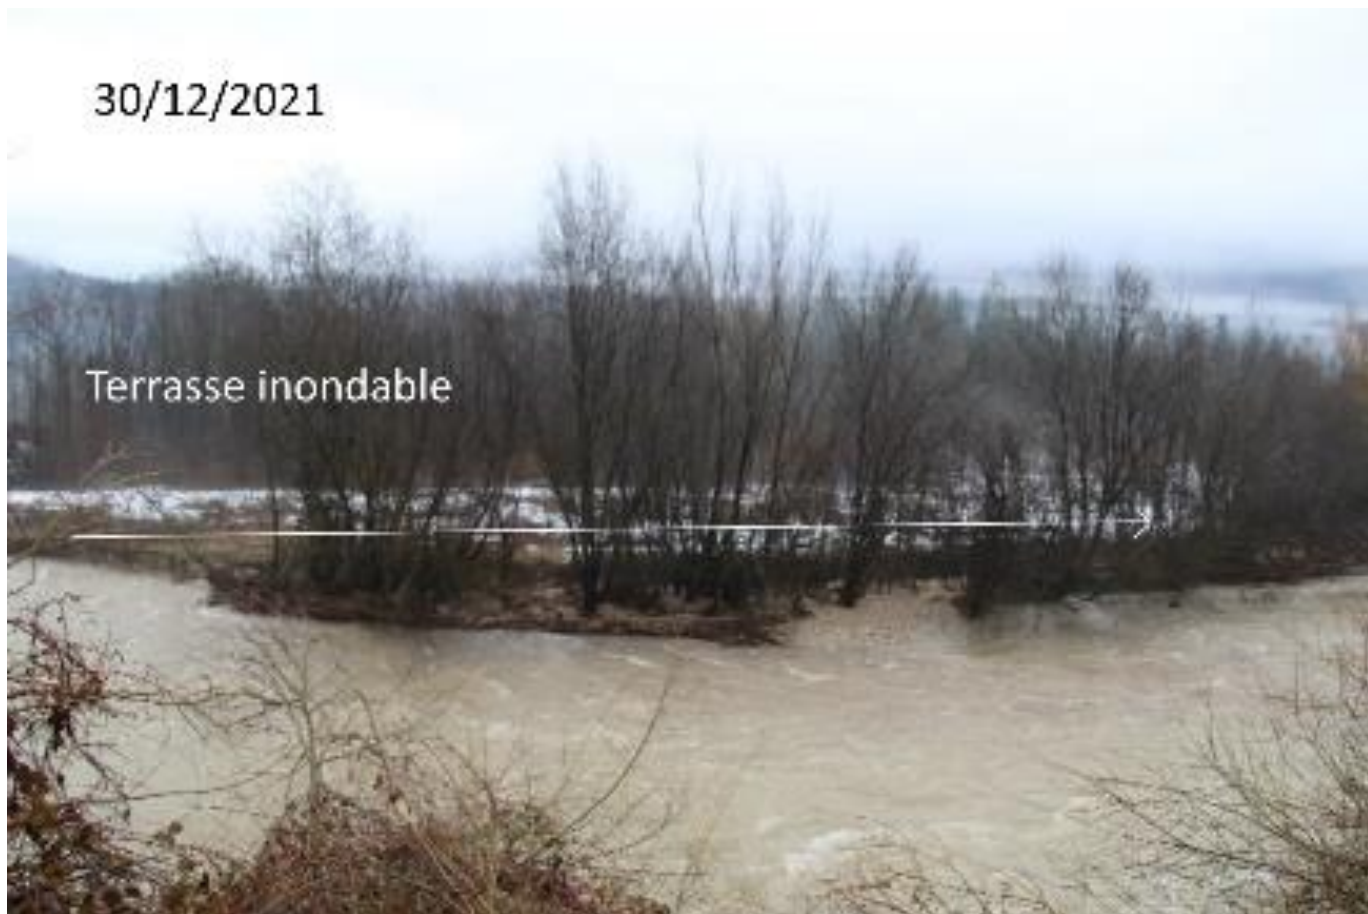
55 - Le Guiers en face de la Résidence Béatrice avec la fameuse terrasse inondable

La terrasse inondable censée servir lors d'une occurrence biennale n'a toujours pas vu une goutte d'eau depuis sa création en 2014. Et n'en verra sans doute jamais, compte-tenu de l'enfoncement progressif du lit à cet endroit.

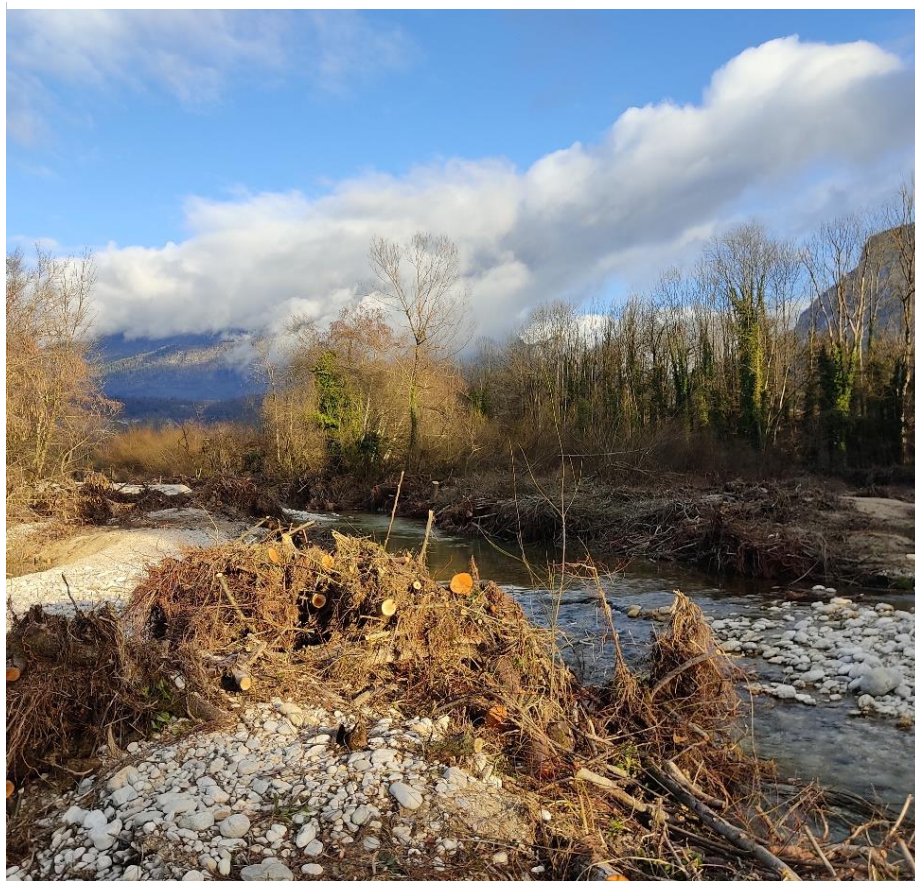
56 - Arbres entiers arrachés, charriés puis tronçonnés

Les troncs d'arbre jonchent les berges sur plusieurs centaines de mètres de linéaire.

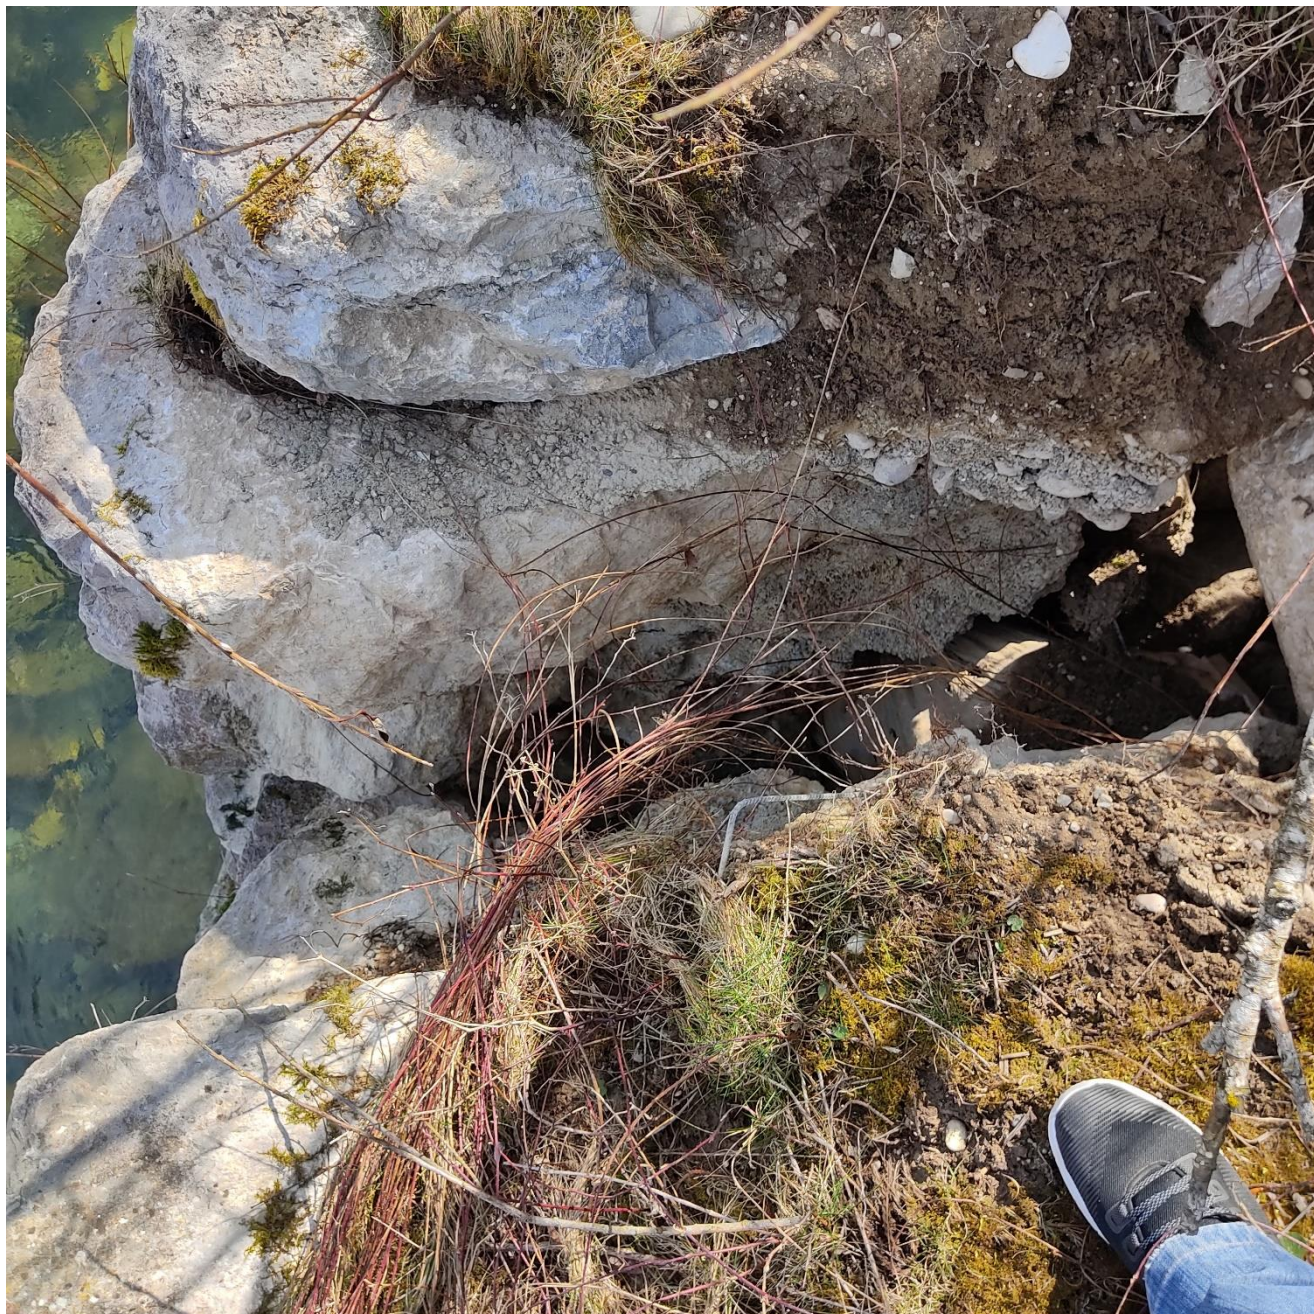
Le fameux épi, toujours lui, malgré une première modification, s'est désolidarisé et sera encore à reconstruire. Le nouvel affouillement a créé une brèche très visible du haut en bas du mur de blocs.

Les prochaines crues poursuivront le travail d'affouillement et imposeront de nouveaux travaux

57 - 1<sup>er</sup> mars 2022 : Vue du mur au-dessus du bout du fameux épi (depuis le dessus)

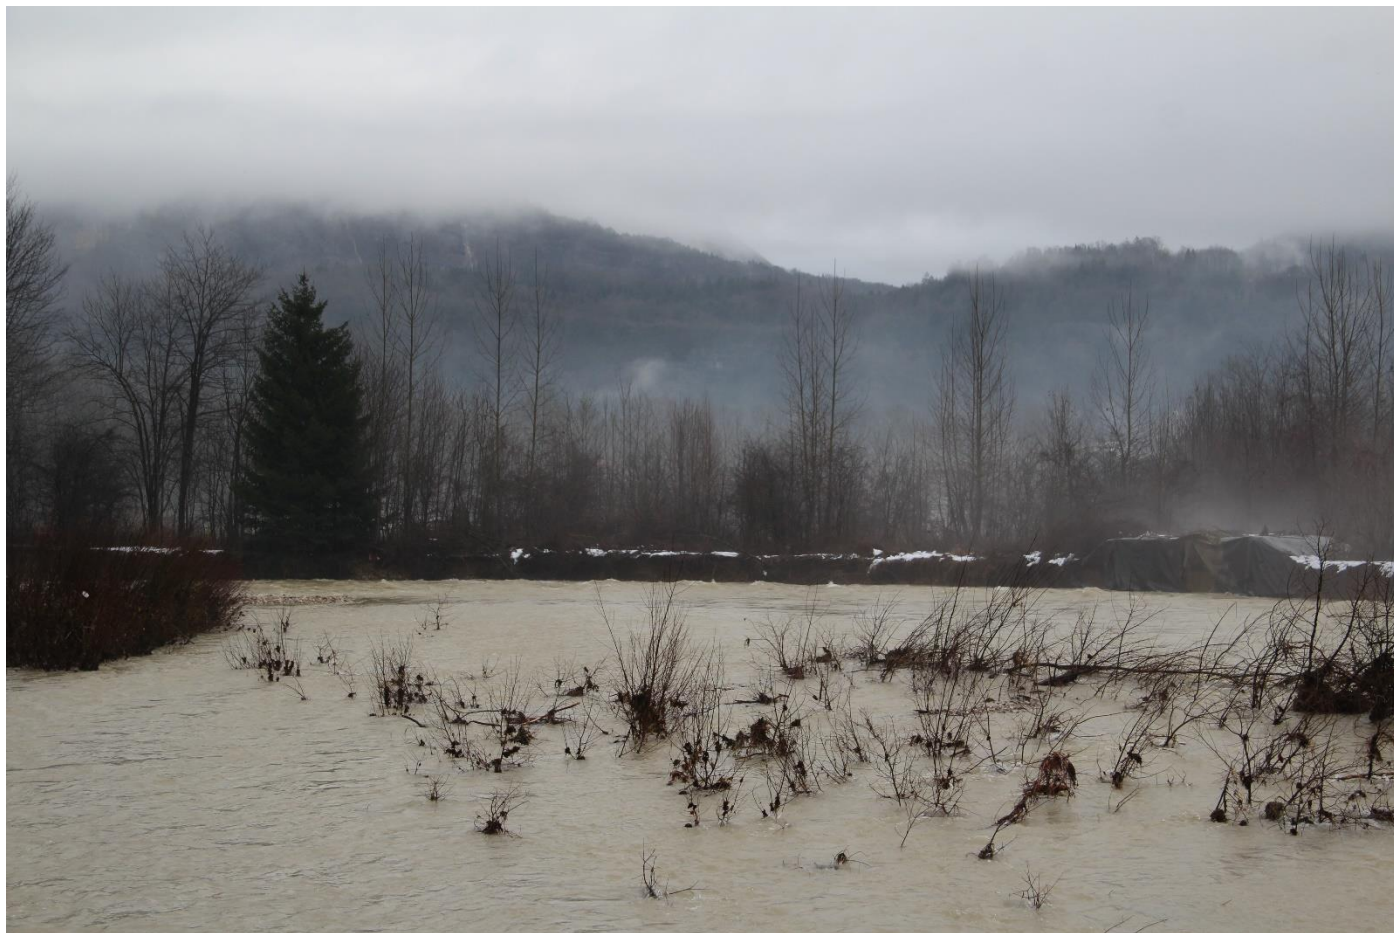
58 - Le Guiers Vif en fin de crue face à la Résidence Béatrice

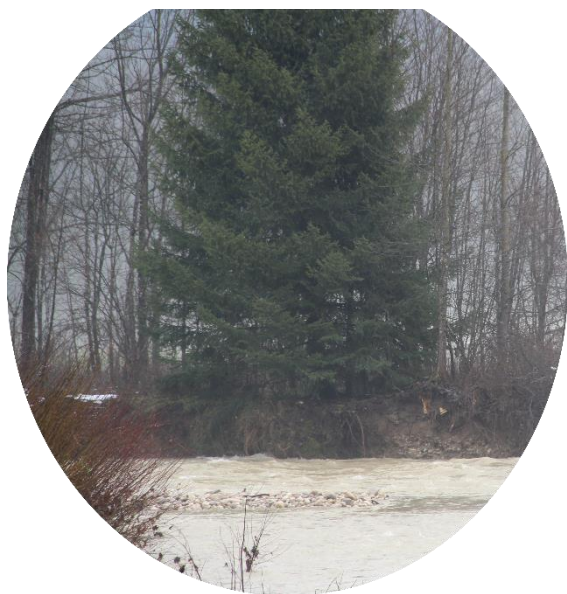
59 - Le grand résineux dont une partie des racines a disparu terminera dans le flot impétueux d'une prochaine crue, créant une nouvelle érosion importante.

Vue générale face à la Résidence Béatrice : le Guiers Vif arrache sa rive gauche en amorçant un nouveau méandre.

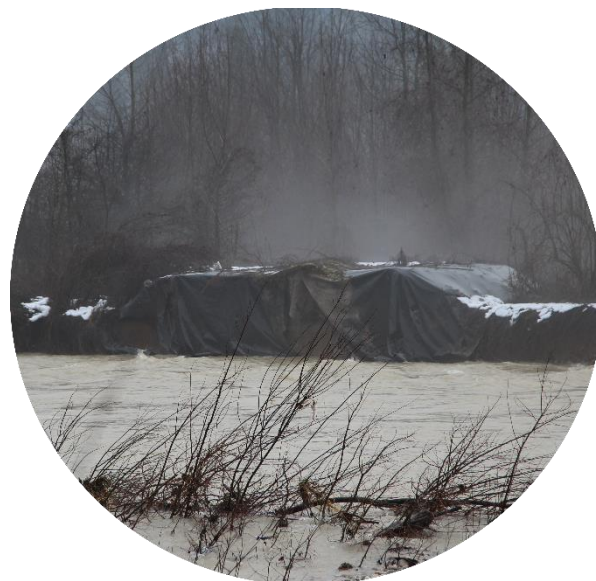
60 - Les matériaux (quid ?) protégés par cette grande bâche noire seront progressivement évacués dans la rivière.

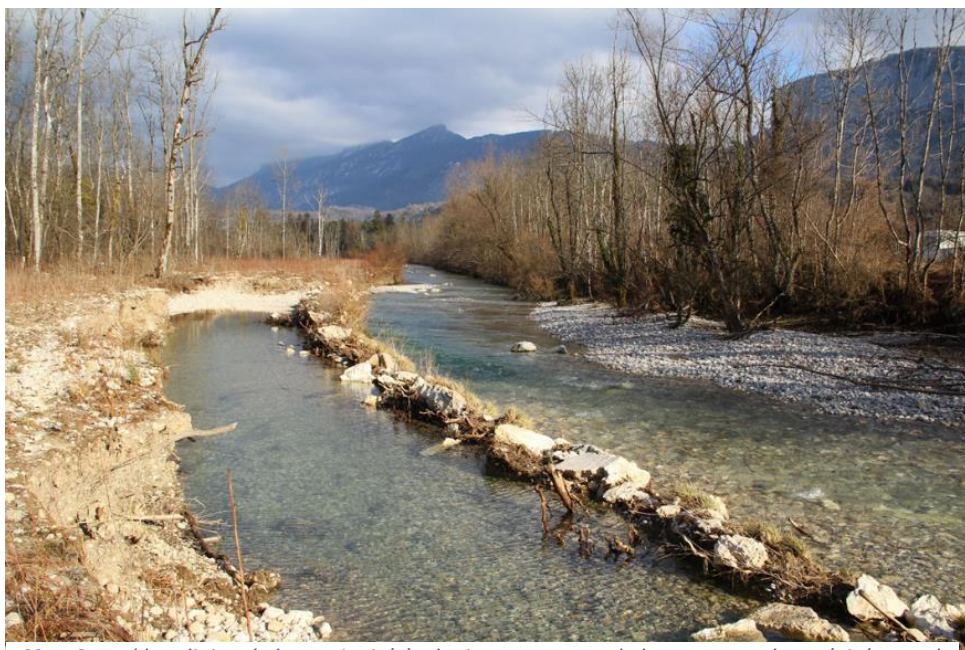
La photo suivante montre comment, après avoir dépensé plus d'un million d'euros à réaménager le Guiers Mort et en construisant un beau mur de blocs de protection pour éviter l'érosion latérale en rive gauche (concave), la force de l'eau s'est moquée des nouveaux aménageurs de rivières.

La nouvelle berge anthropisée a été submergée et le Guiers nous montre le nouveau lit où il a décidé de s'établir. Mais les aménageurs ont-ils dit leur dernier mot ?

62 - Quand la religion de la continuité écologique se moque de la nature et plus précisément de la force de l'eau !
